# フォークリフトを安全、効率的にお使い頂くために、 交換推奨マークまで磨り減ったタイヤはお早めに交換をお勧めします

交換推奨マークを過ぎてお使いになるとさまざまなデメリットが発生します

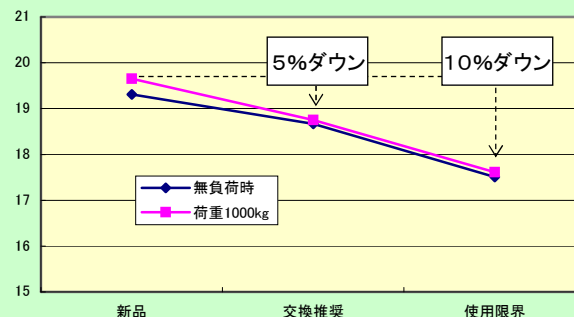
最高速度  
(km/h)

最高速度がダウンし  
作業効率も低下します。

**交換推奨マーク** で約5%、**使用限界マーク** で約10% 最高速度がダウンします。
